Sayı  
Our Reference: 4177Konu : Trafik Ayırım Düzeninde Seyir Yapan  
Subject : İki Geminin Çatışma Kaza Raporu Hk.

Sirküler No: 756/2015

**İlgi:** İngiltere Deniz Kazalarını Araştırma Bürosu ( MAIB)'nun Ekim 2015 tarihli bila sayılı raporu.

## Rule 13\* – Unlucky For Some

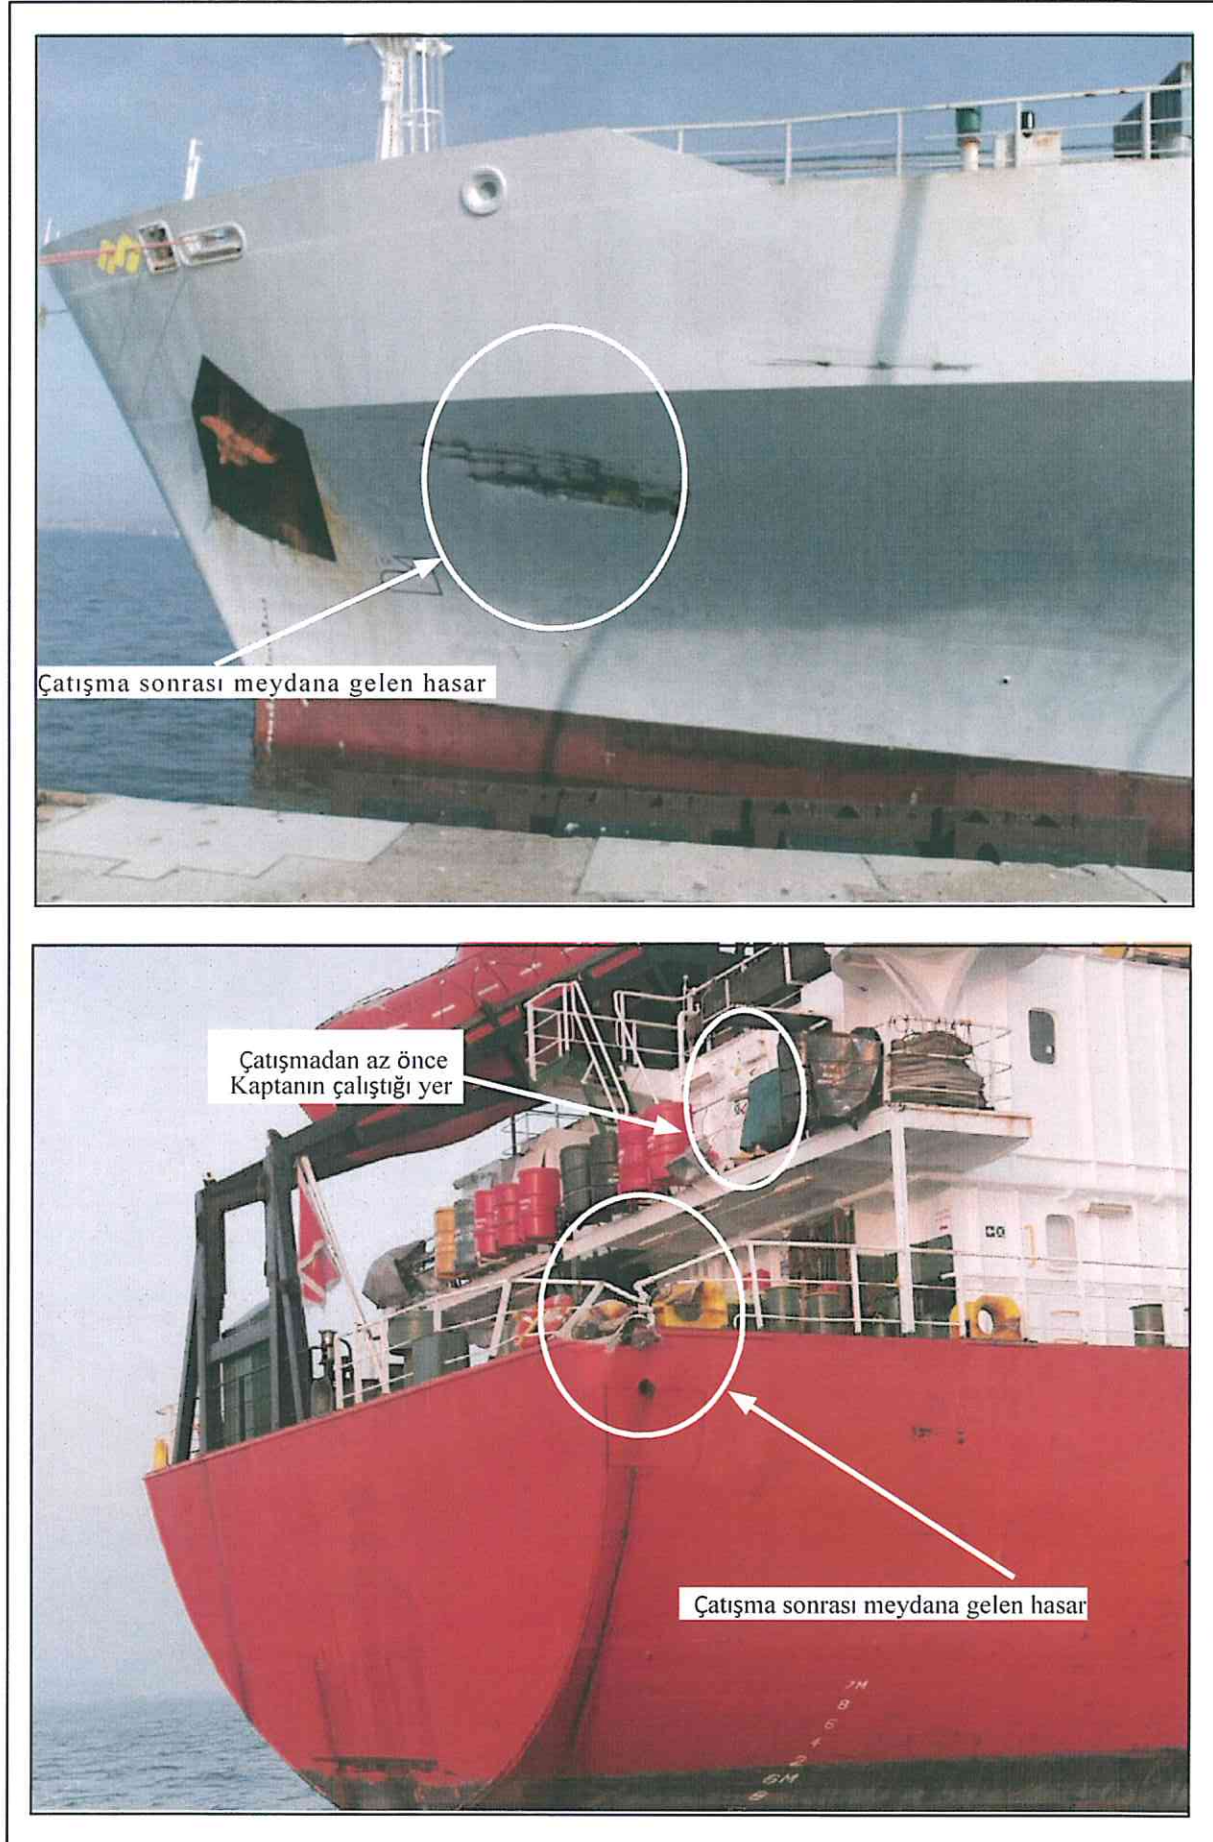
Genel (Karışık) yük gemisinin iskele baş omuzluğu LPG Tankerinin sancak kıç omuzluğuna çarpmıştır. Her iki gemi teknesinde su seviyesinin üzerinde yarık oluşmuştur. Gemiler olay sonrası kontrol ve tamir için Kıyı Devleti tarafından en yakın sığınma limanına yönlendirilmişlerdir.

Figür 1: Çatışma sonrası gemilerde oluşan hasar.

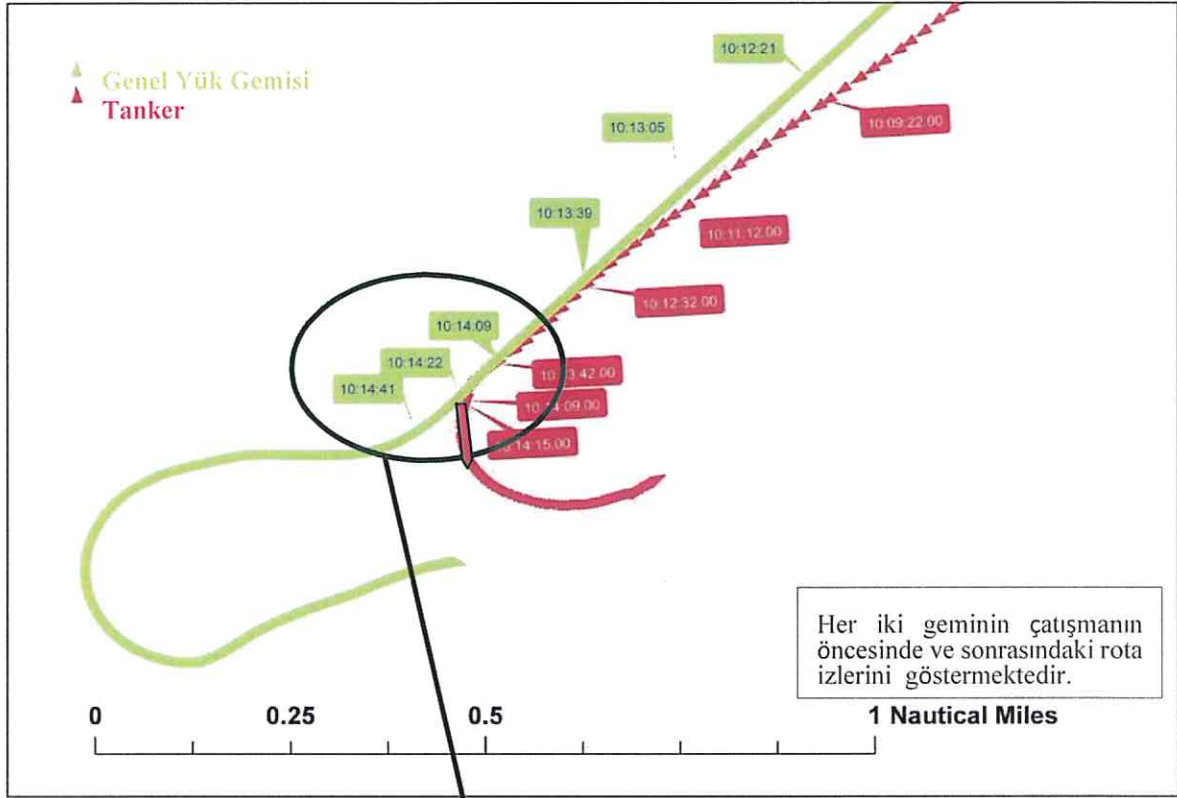
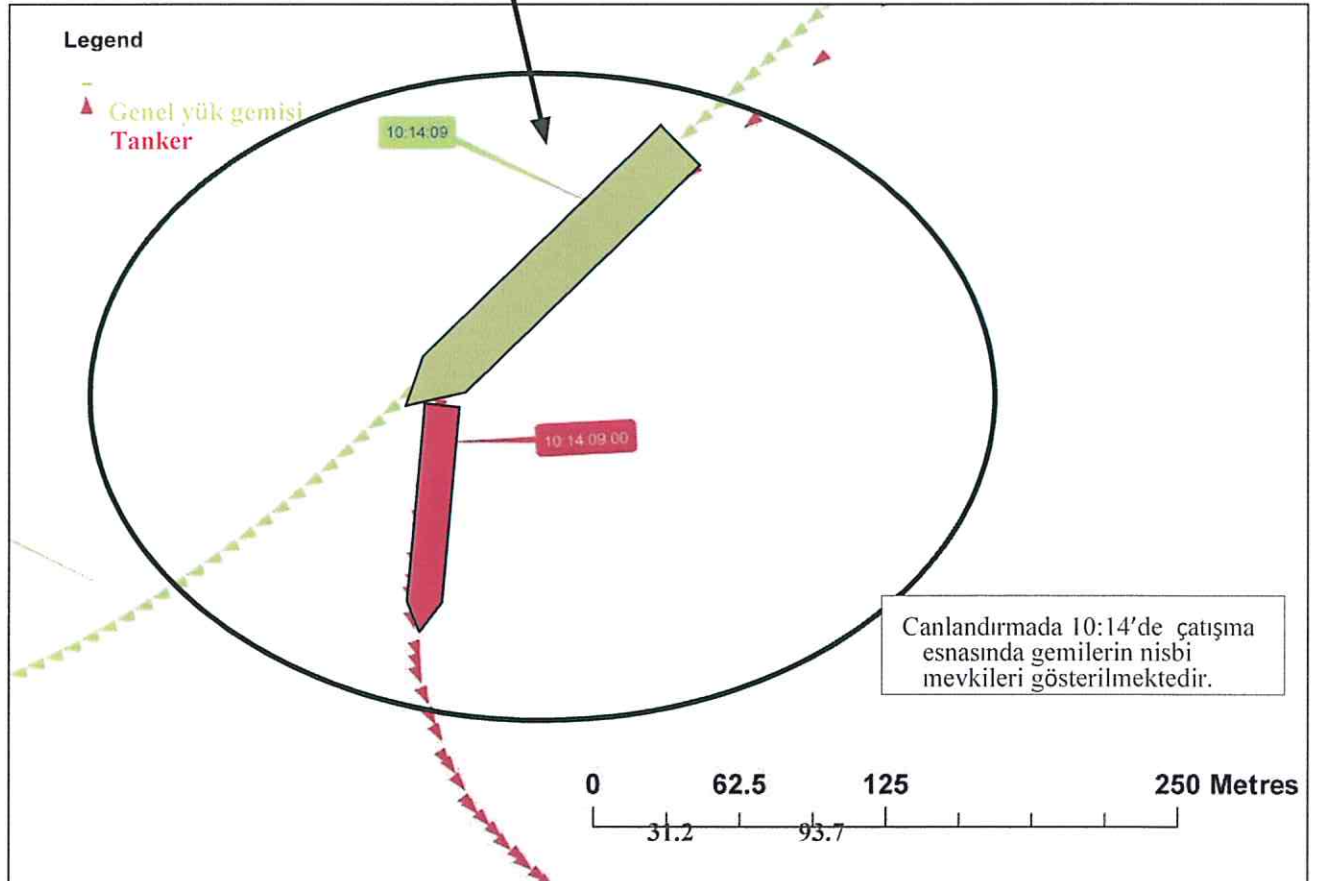
Resim 2: Canlandırma

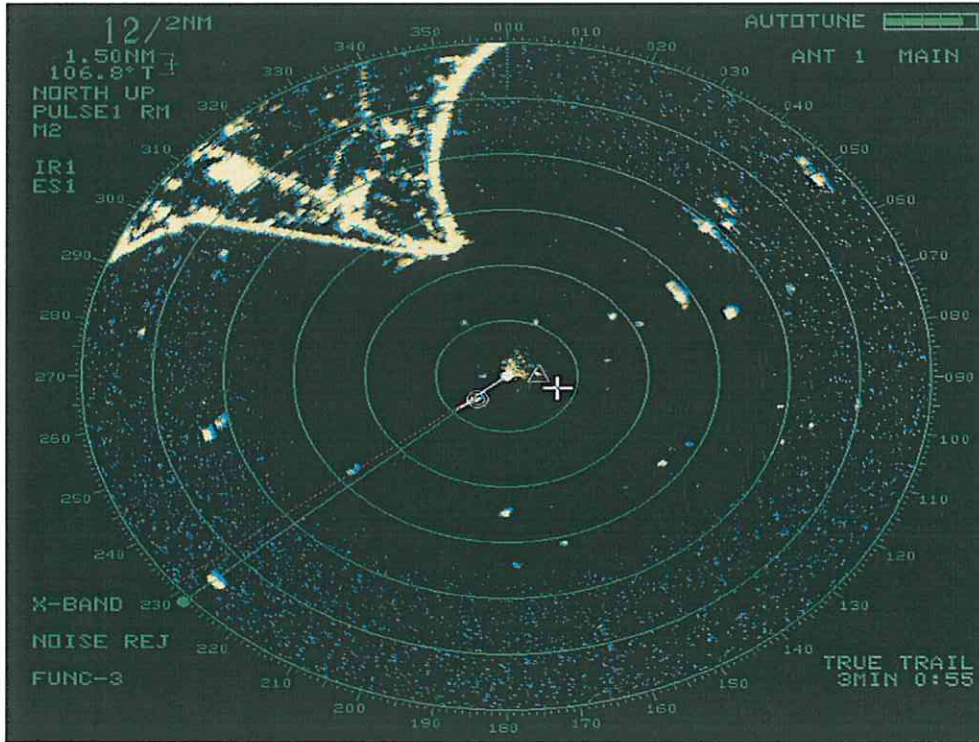
Resim 3: Genel yük gemisinin – 10:07'deki ARPA radar ekranı görüntüsü.

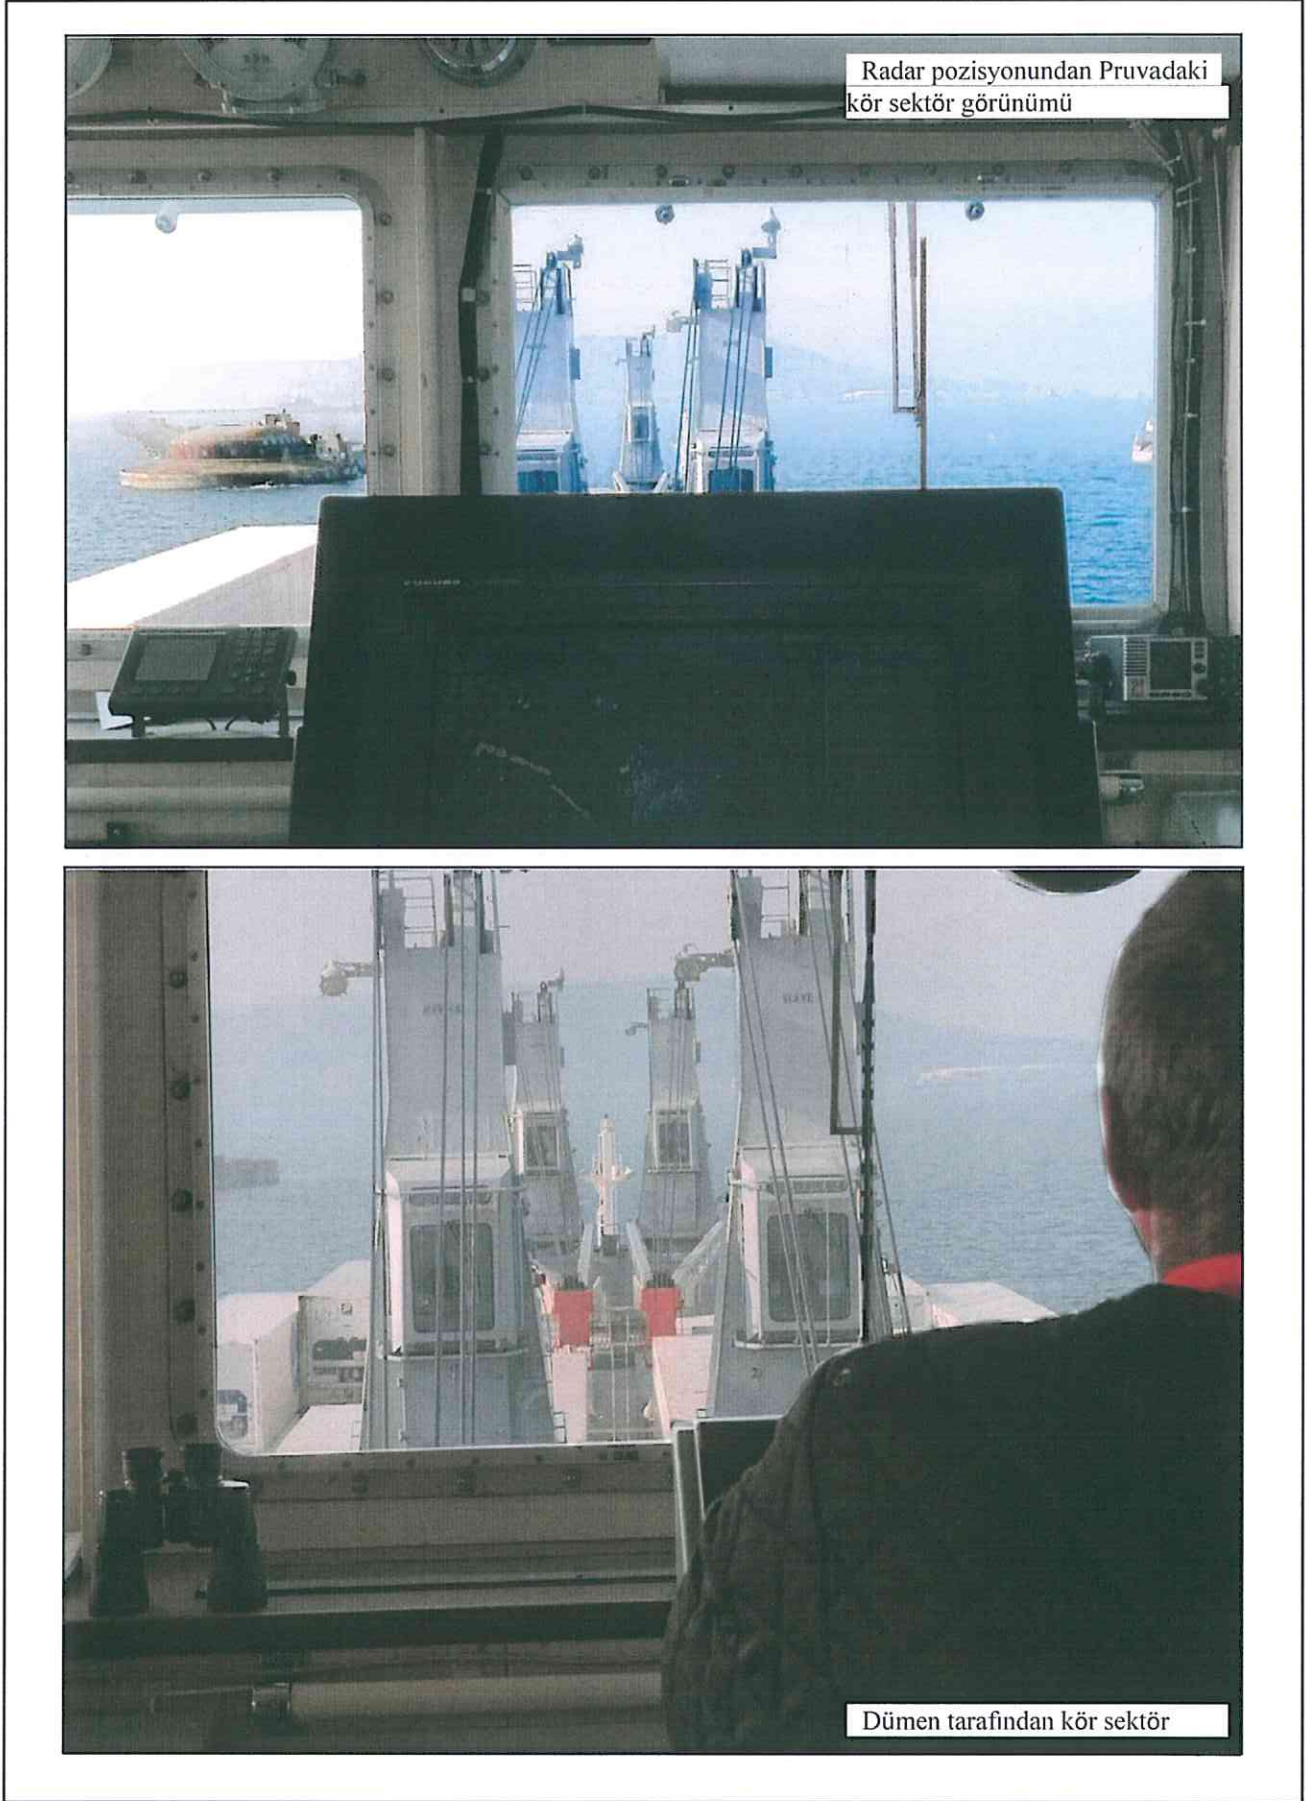
4. Genel yük gemisi kaptanının köprüüstünde periyodik olarak dolaşmaması, Pruvada güverte kreynlerinin yarattığı kör sektör sebebiyle çok geç olana kadar tankeri farkedememesine sebep olmuştur. Köprüüstünde periyodik olarak dolaşarak, geminin çevresindeki tüm olup bitenden haberdar olmak ve bu olayda olduğu gibi kör noktaların ardına gizlenmiş olası tehlikelerin erken farkedilmesi açısından önemlidir. Ayrıca köprüüstünde hareket ederek yapılan etkin bir gözcülük her daim sizi hazır ve uyanık tutmaya yardımcı olacaktır.

Resim 4: Genel yük gemisinin dümen ve radar pozisyonundan Kör Sektör Görüşü

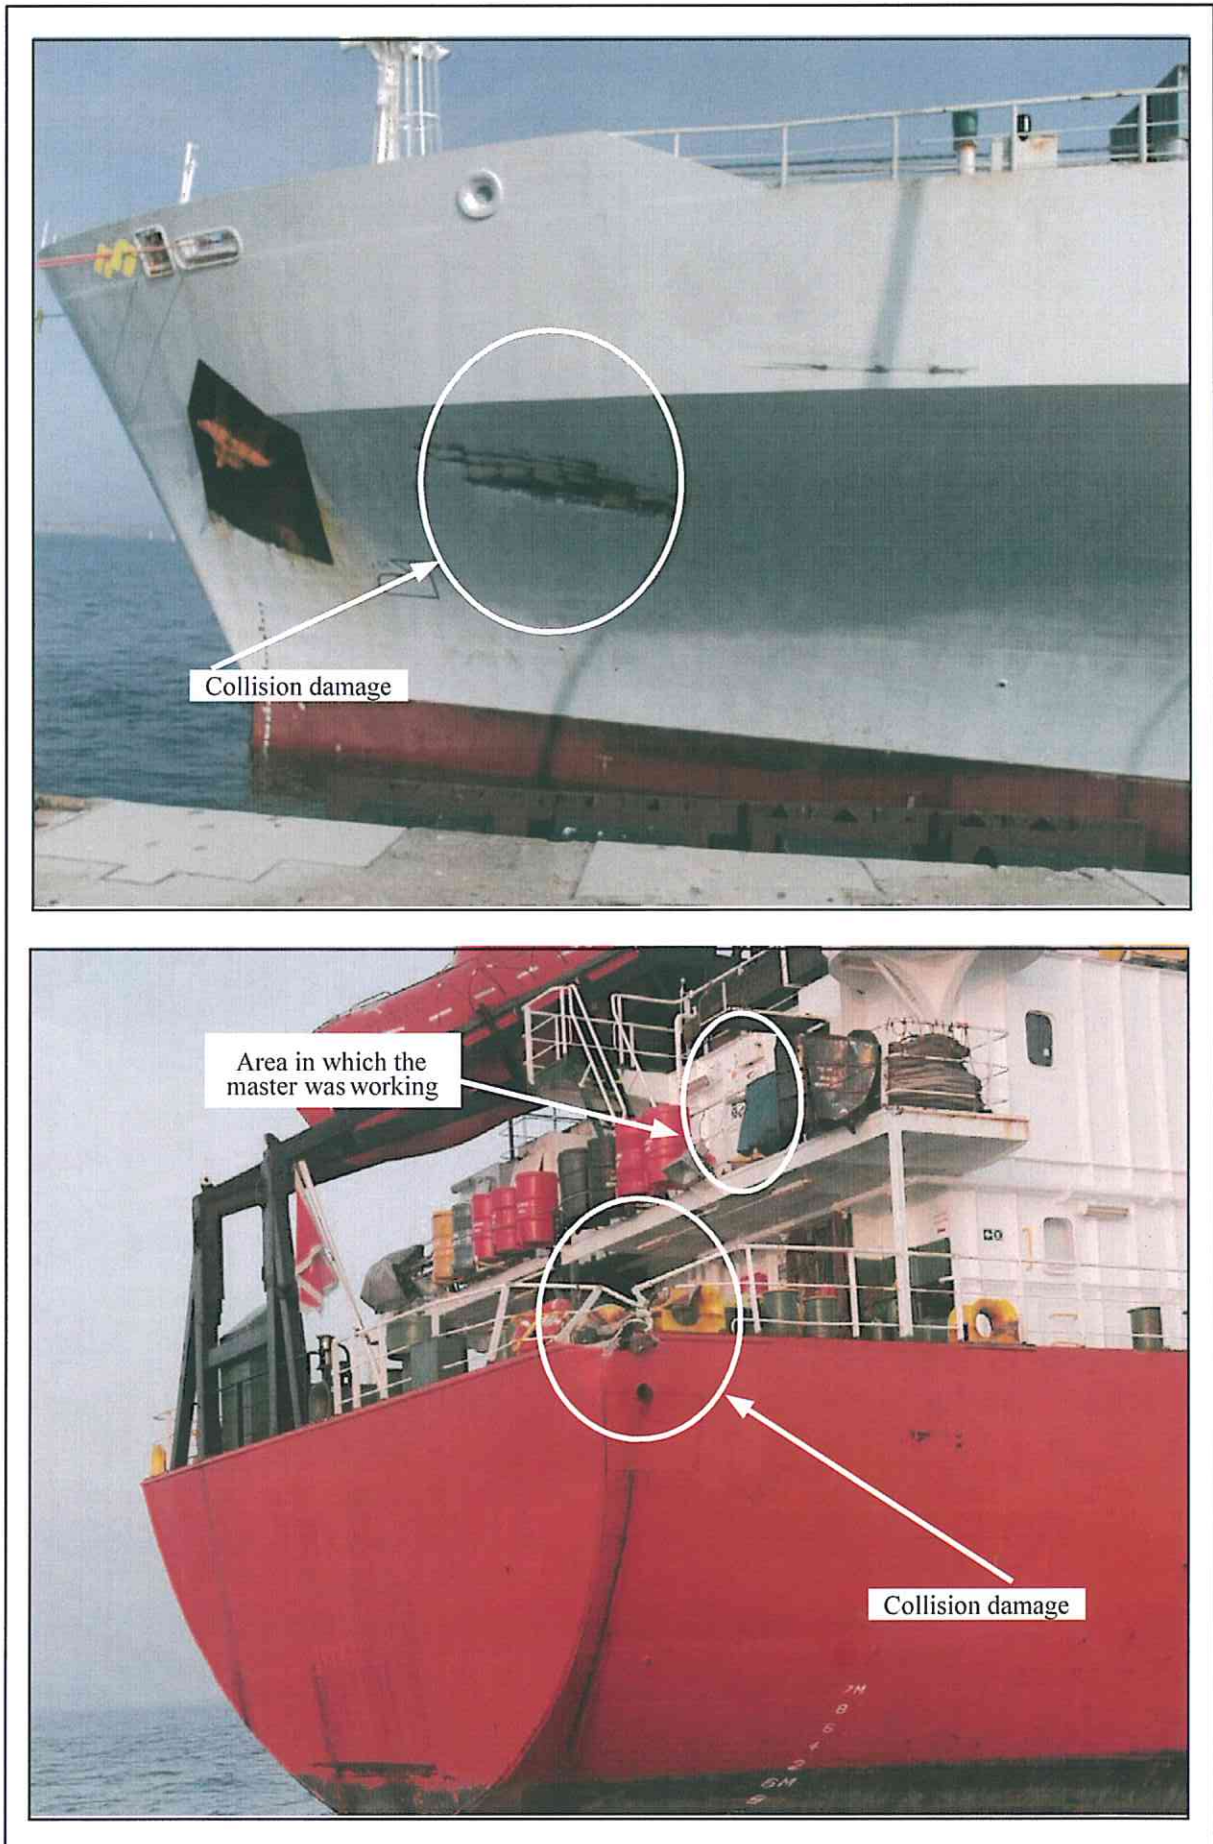
The general cargo vessel's port bow collided with the LPG tanker's starboard quarter and the hulls of both vessels were breached above their respective waterlines. Both vessels were directed by the coastal state to a nearby port of refuge for inspection and repairs.

Figure 1: Damage to both vessels

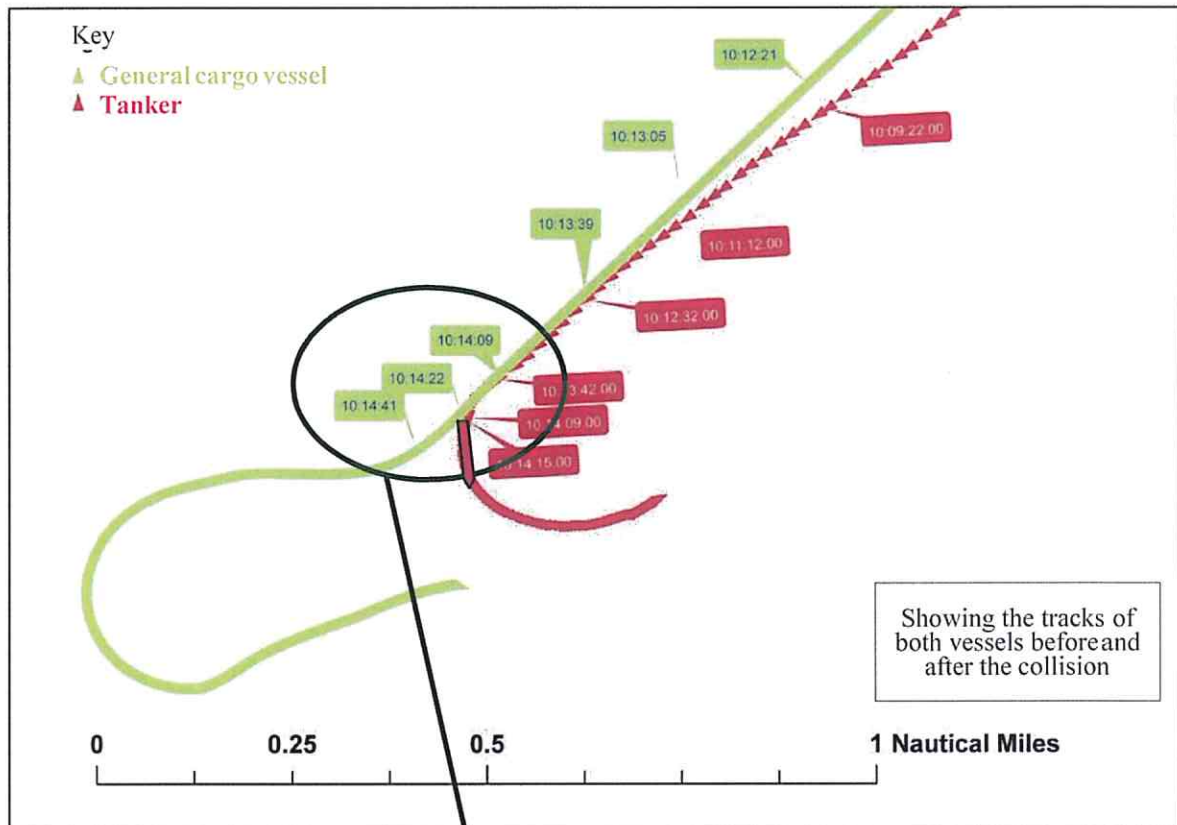
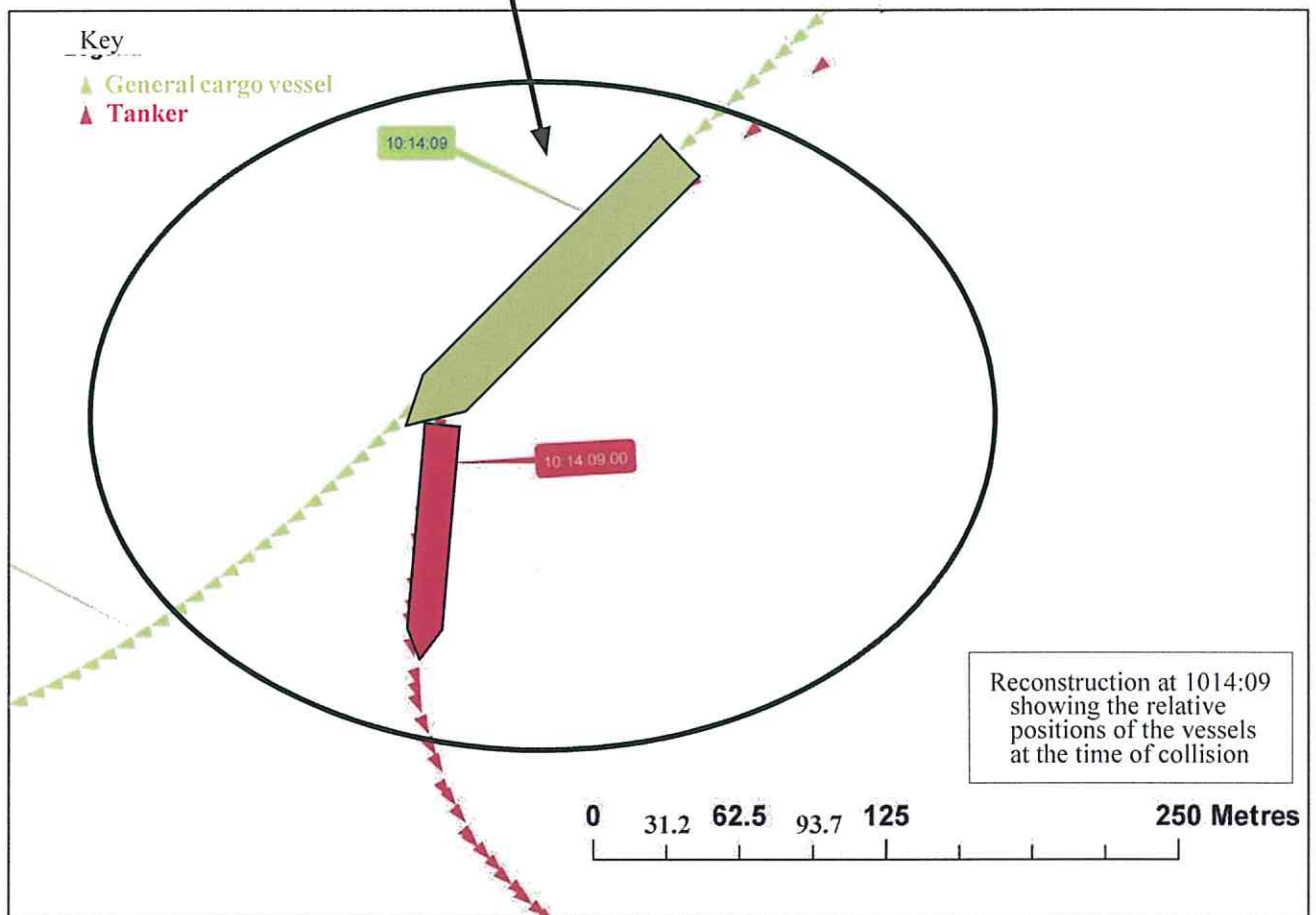
Figure 2: Reconstruction

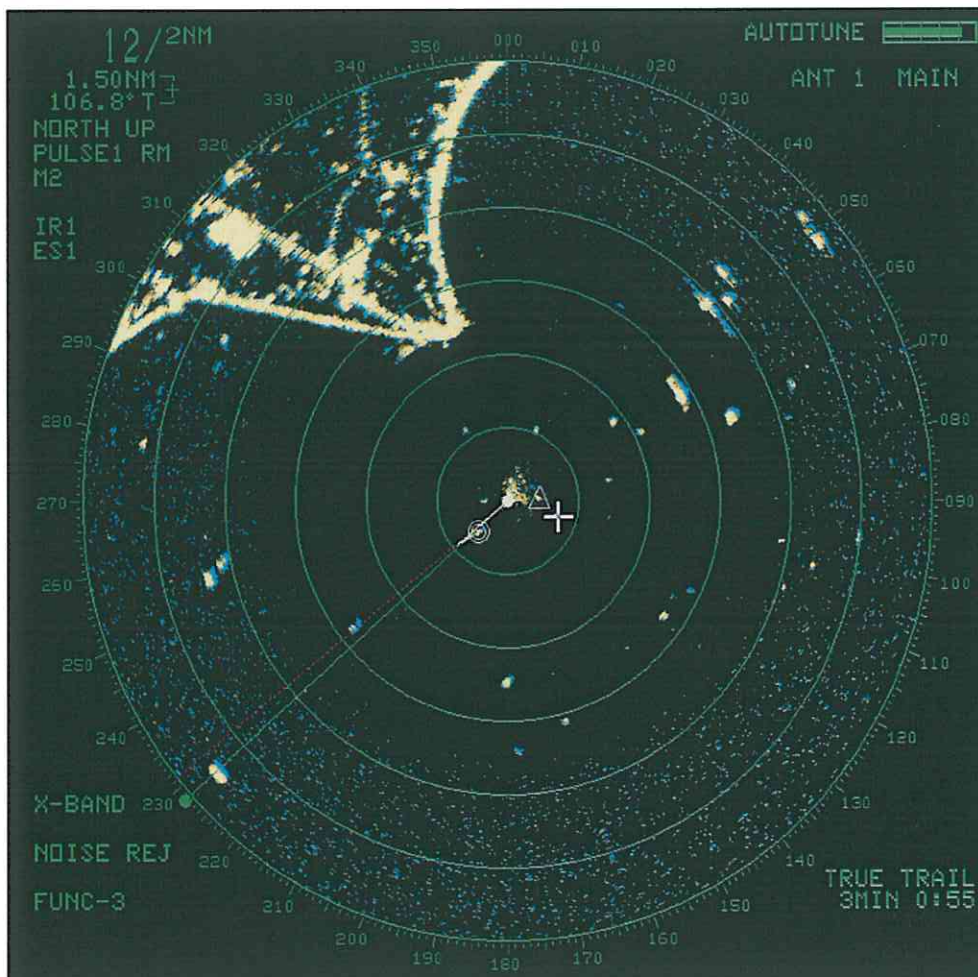
Figure 3: General cargo vessel - ARPA radar display at 1007

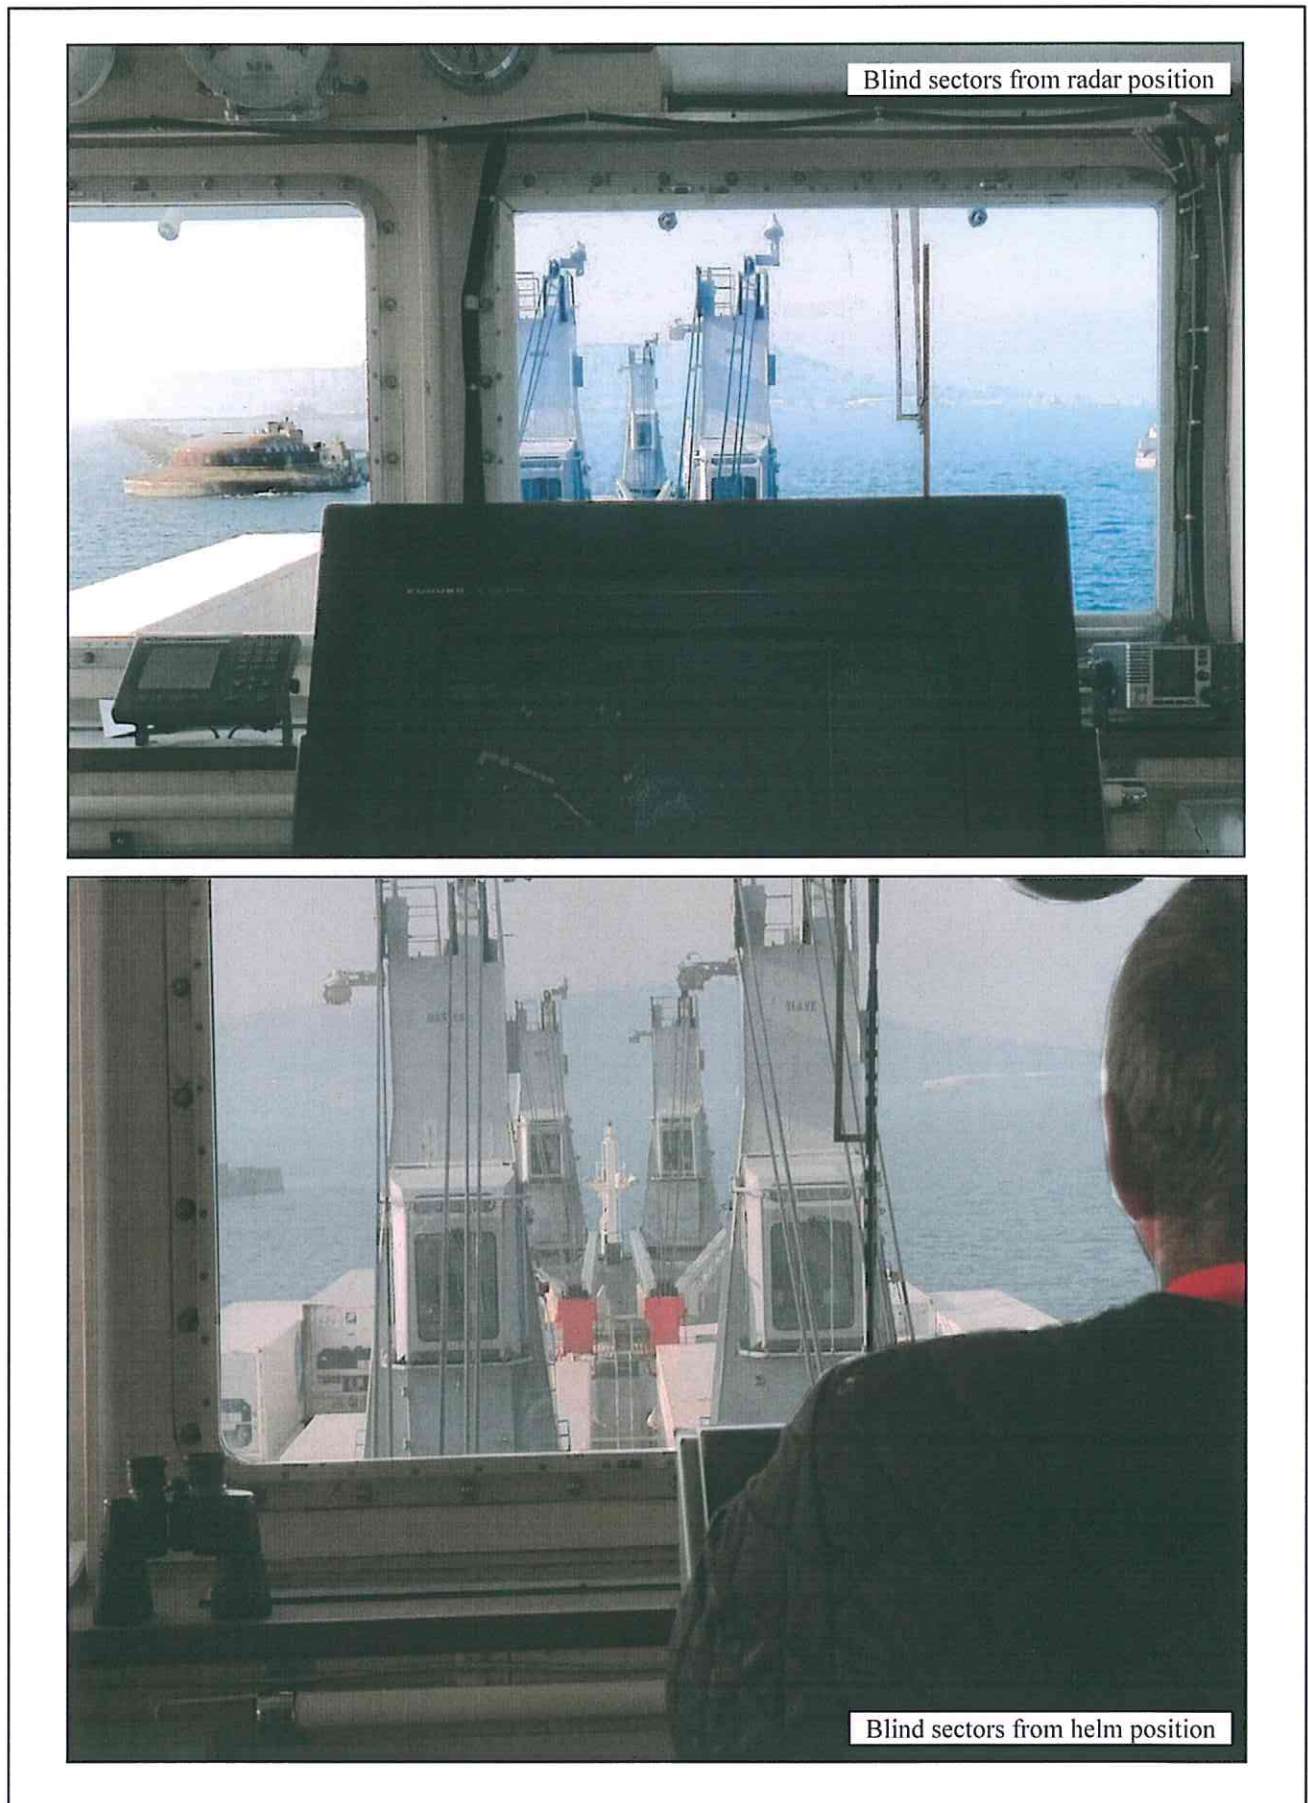
4. By failing to move around the bridge periodically, the master of the cargo vessel did not see the tanker visually until it was too late to avoid collision because of blind sectors ahead created by deck cranes. Always move around the bridge when keeping watch to ensure that target vessels are not hidden in blind sectors. Moving around the bridge will also keep you stimulated and alert!

Figure 4: General cargo vessel bridge showing blind sectors from radar and helm positions
